【四万十市立下田小学校・下田中学校】通学路対策位置図

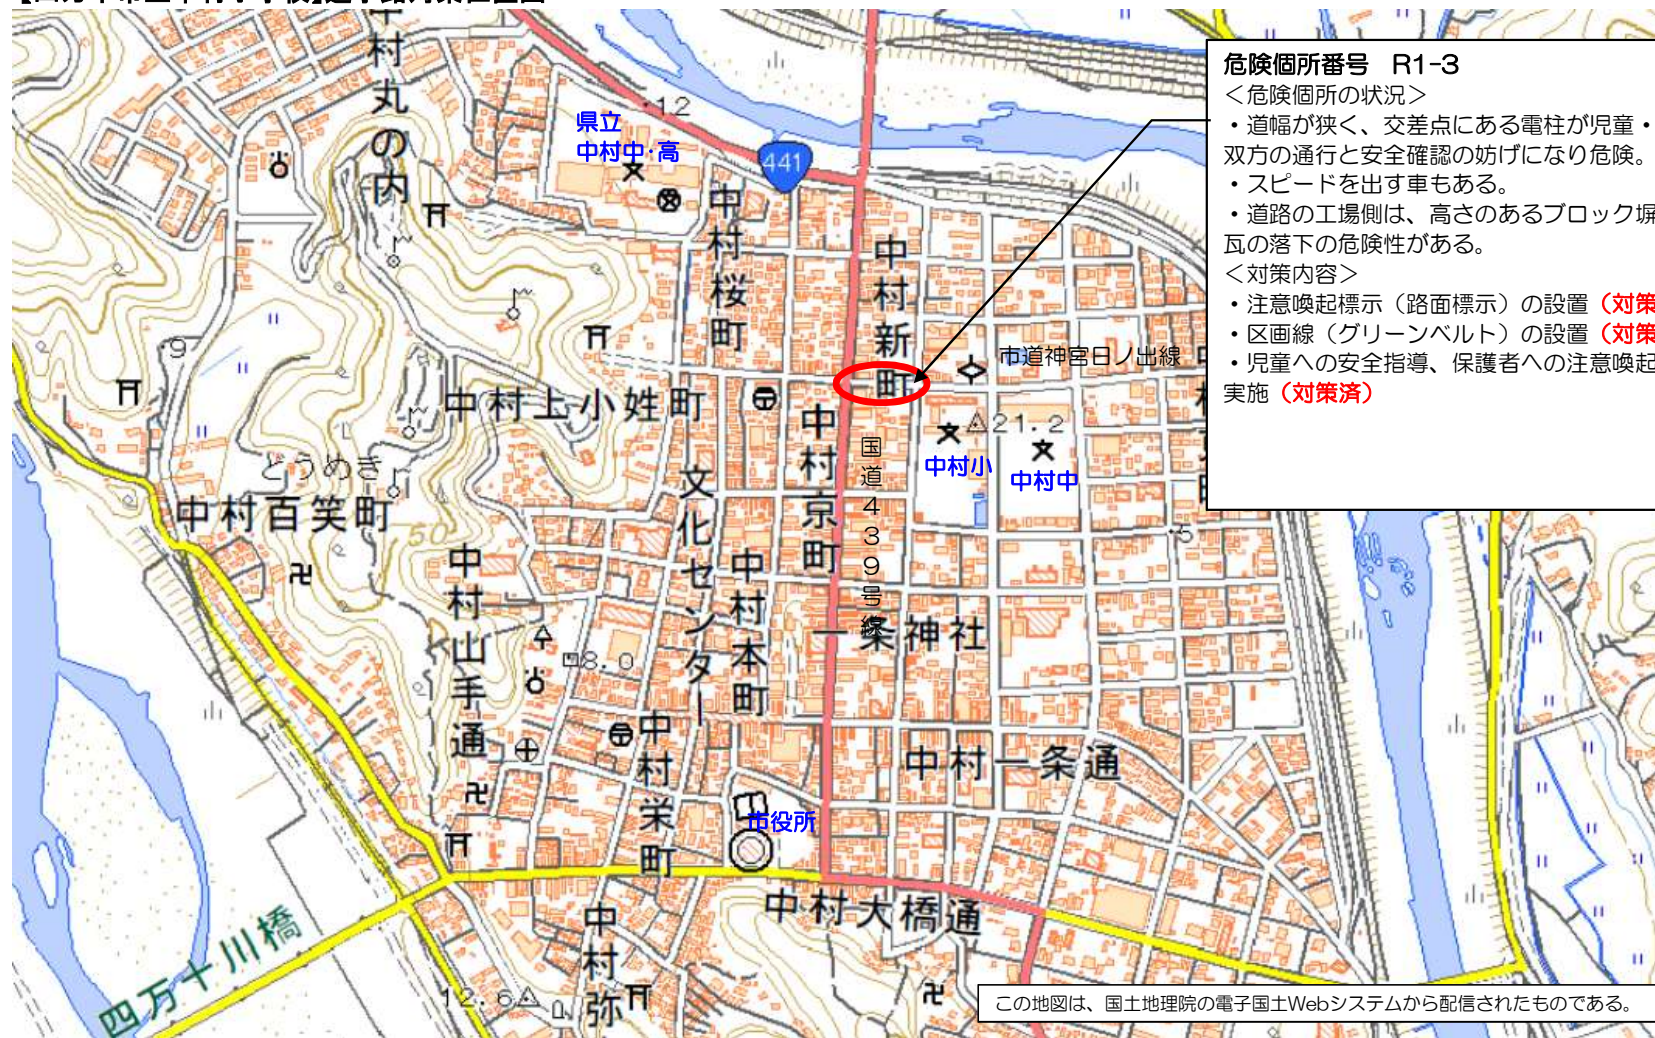
危険箇所番号 R1-3

- ・道幅が狭く、交差点にある電柱が児童・車両の双方の通行と安全確認の妨げになり危険。
- ・スピードを出す車もある。
- ・道路の工場側は、高さのあるブロック塀や屋根瓦の落下の危険性がある。

- ・注意喚起標示（路面標示）の設置 **（対策済）**
- ・区画線（グリーンベルト）の設置 **（対策済）**
- ・児童への安全指導、保護者への注意喚起の継続実施 **（対策済）**

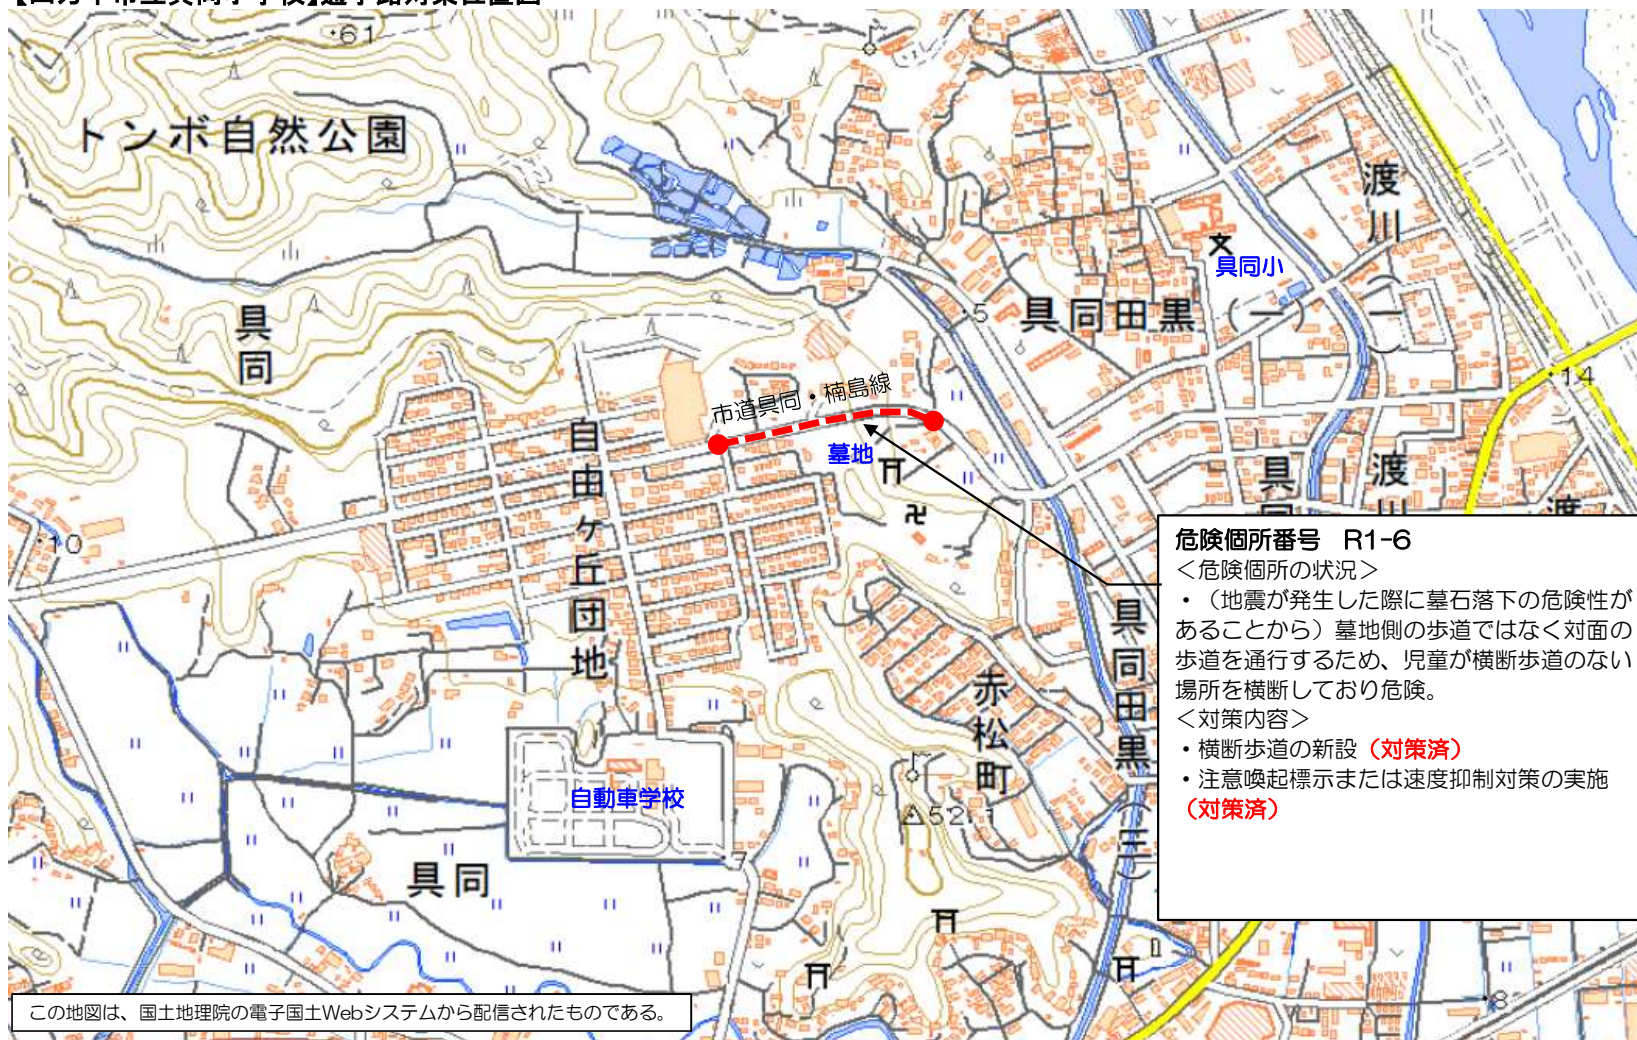
危険箇所番号 R1-6
＜危険箇所の状況＞
・（地震が発生した際に墓石落下の危険性があることから）墓地側の歩道ではなく対面の歩道を通行するため、児童が横断歩道のない場所を横断しており危険。
＜対策内容＞
・横断歩道の新設（対策済）
・注意喚起標示または速度抑制対策の実施（対策済）
