【四万十市立東山小学校】通学路対策位置図

【四万十市立大用小・中学校】通学路対策位置図

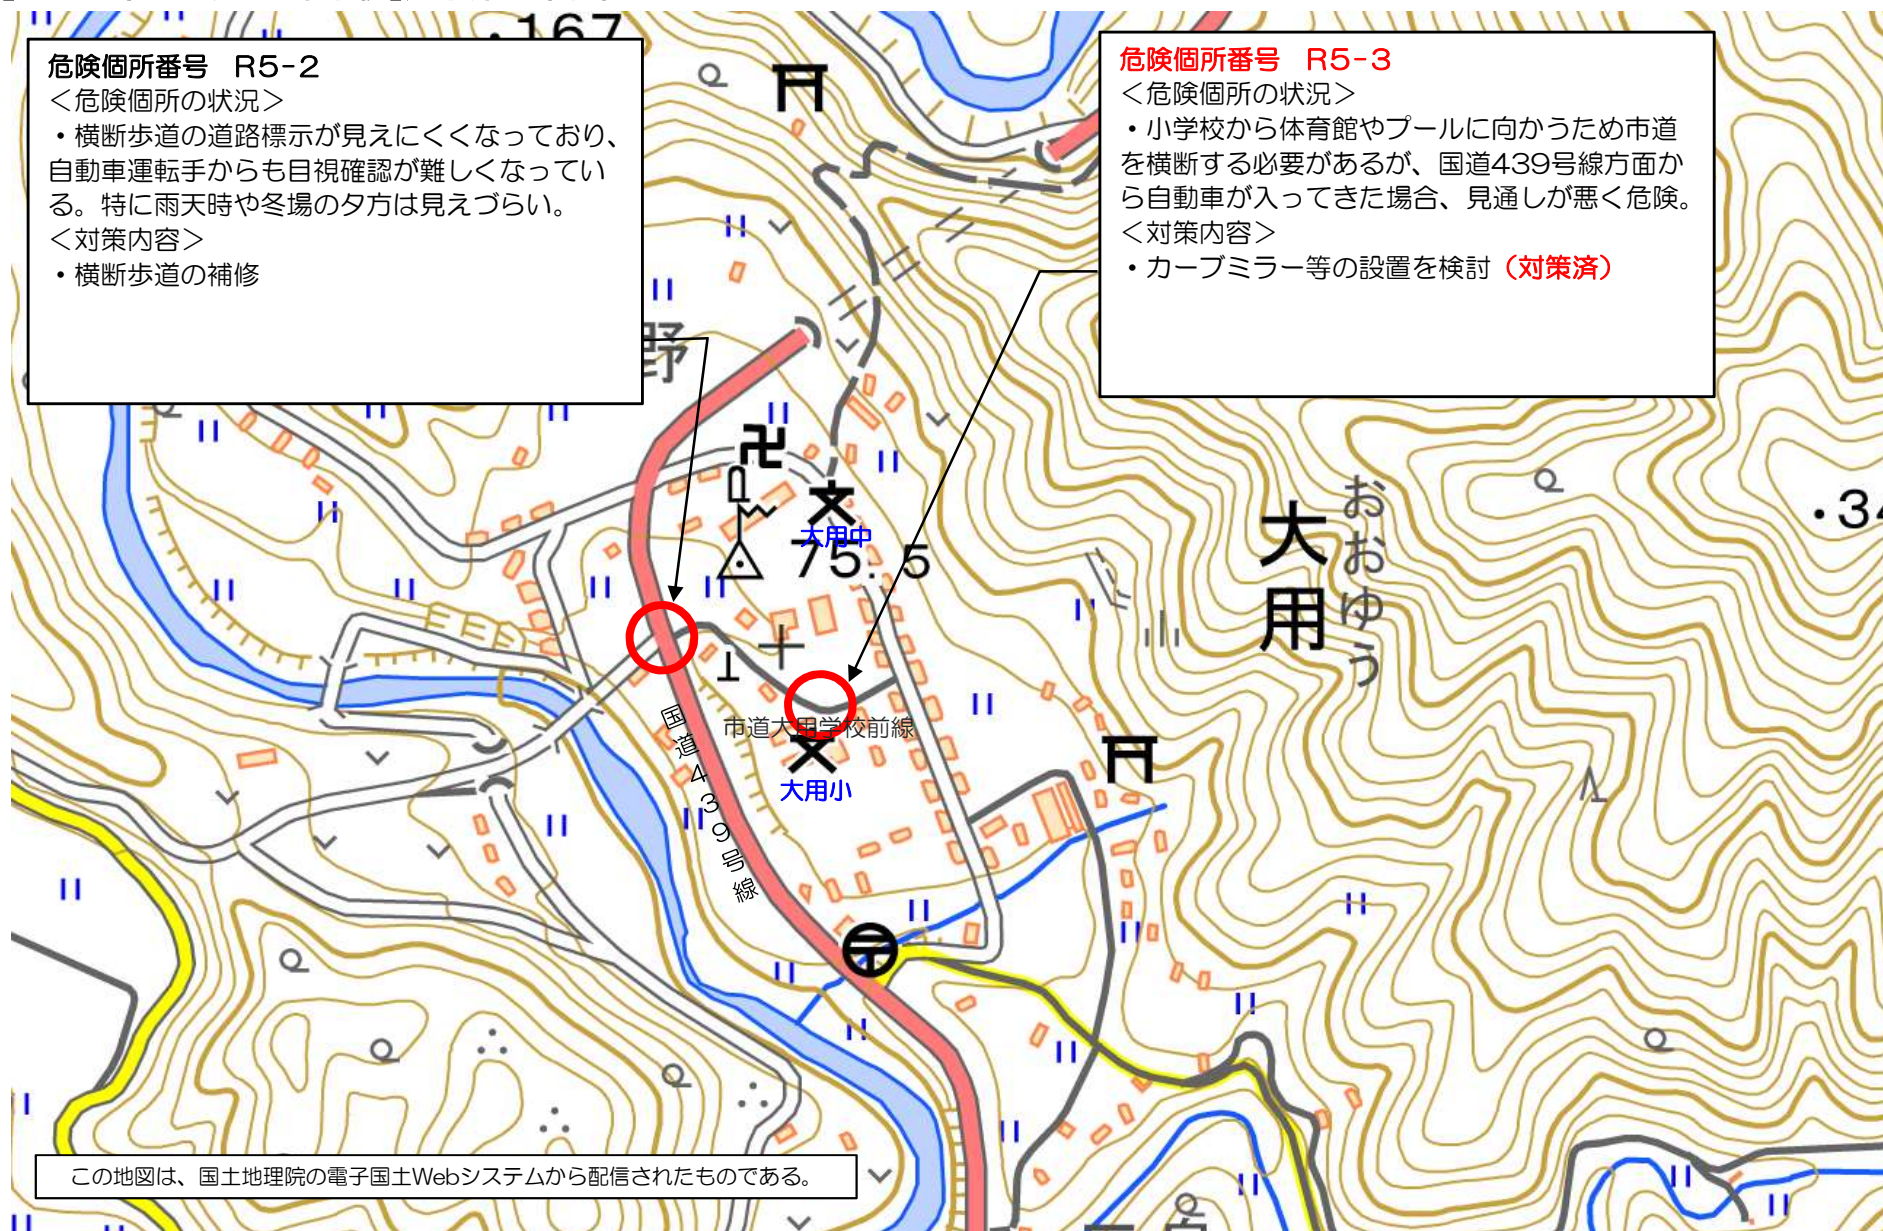
危険箇所番号 R5-2

＜危険箇所の状況＞

・横断歩道の道路標示が見えにくくなっており、自動車運転手からも目視確認が難しくなっている。特に雨天時や冬場の夕方は見えづらい。

危険箇所番号 R5-3

・小学校から体育館やプールに向かうため市道を横断する必要があるが、国道439号線方面から自動車が入ってきた場合、見通しが悪く危険。

＜対策内容＞

・横断歩道の補修

・カーブミラー等の設置を検討 **（対策済）**
